العناصر المعمارية لمنذنة الكفل وصيانتها

أ.م.د. حنان رضا الكعبي
الجامعة المستنصرية/ كلية الآداب

***The Architectural Elements of AL-Kifl Minaret and Its
Maintenance***

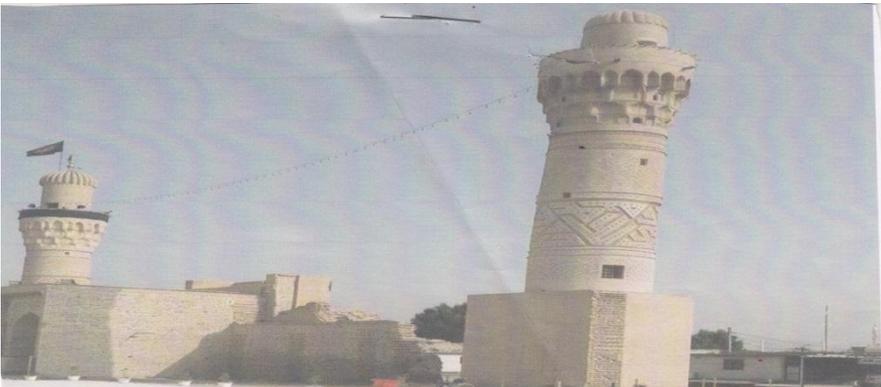
شكل رقم (٢)

أما هيئة بدن المئذنة ((غليظ نسبياً يبلغ محيطه عشرة أمتار، للحفاظ على البناء بالتوازن ما بين الارتباع وحجم البناء. ويخترق بدن المئذنة سلم حلزوني يقع مدخله عند سطح القاعدة وينتهي في حوض المئذنة))^(١٤). وارتفاعه هو ١٢,٦ م

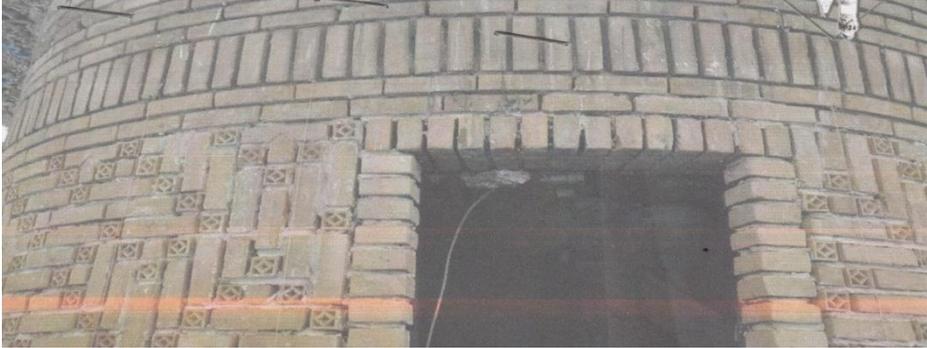
وفي داخل بدن المئذنة مدخل صغير ارتفاعه (٣٠م) وعرضه (٥) سم ، هذا المدخل ((يؤدي الى سلم حلزوني من ٥٩ درجة يرقى اليه بواسطة الى اعلى المنارة ... والسلم مضاء بأثنتي عشرة نافذة موزعة على بدن المئذنة كل منها معقودة بعقد مُفصص ، الغرض من أحداثها الأضاءة والتهوية))^(١٥). شكل رقم (٣)

نموذج لنفاذة على بدن المئذنة لأغراض الأضاءة والتهوية

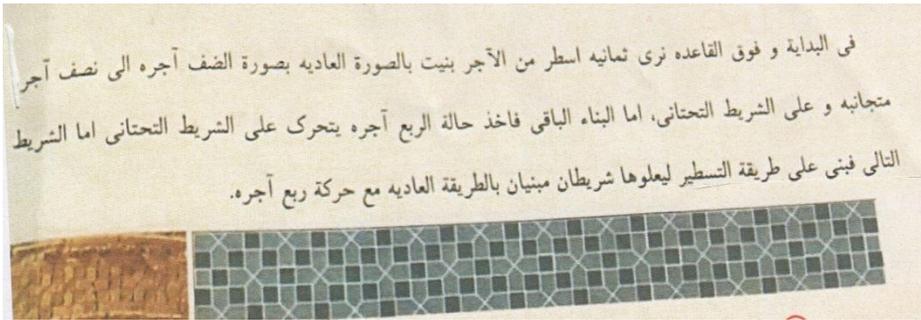
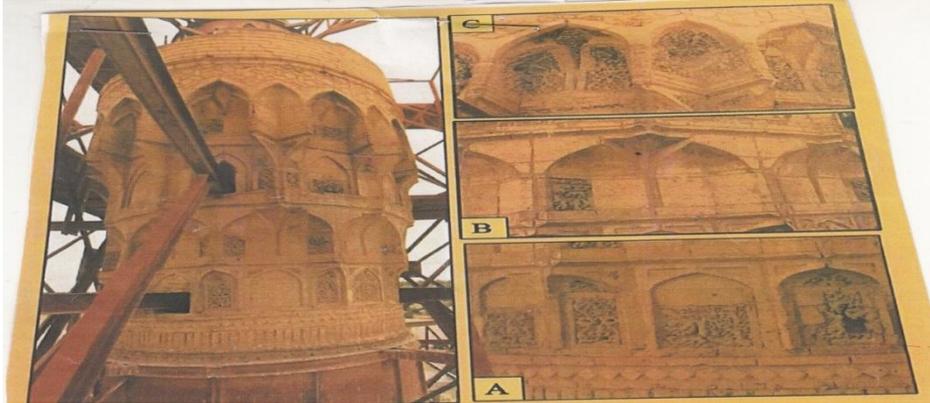
(مقرنصات الطوق الأول)

أما مقرنصات الصف الثالث ((فتشبهه في تكوينها مقرنصات الصف الأول من حيث عدد الحنايا الضيقة في الصفيين فهي واحدة بالصف الأول وأثنان في الصف الثالث ويكون رأس عقد كل منهما مسنداً لطرف من طرفي الحنية التي تعلوها في الصف الرابع الذي يضم حنيتين متجاورتين بشكل يبدو للعيان مزدوج))^(١٩). شكل رقم (٤)

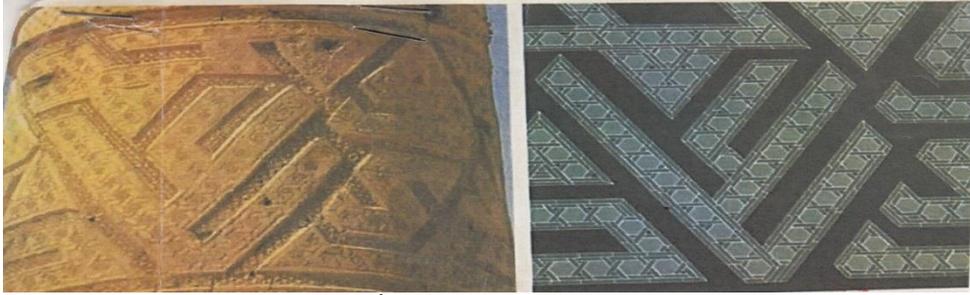
زخرفة الحقل الثاني (الأوسط)

ويعد من اكثر أقسام المئذنة ابداعاً فنياً واستغراقاً بجهد متميز ، مما اكسب المئذنة تفرداً معمارياً غاية في الروعة في هذا الحقل من المئذنة ، فقد تم البناء بالآجر المقطع الجاهز والآجر الختمي القالبي في طرحين الأول مستطيل ،والثاني سداسي

الأضلاع ، وفيه من العقد العالي الانجار يزينها الخط الكوفي المكرر . ينظر شكل (٥)

تشكلت المجموعة الاولى بترتيبات المسدس والمجموعة الثانية لديها المنحوتات على شكل زهرة وقد ملأت هذه الأشكال المعينية ((بحشوات من وريدات سداسية الفصوص محفورة تفرغاً على الأجر ايضاً))^(٢٢).

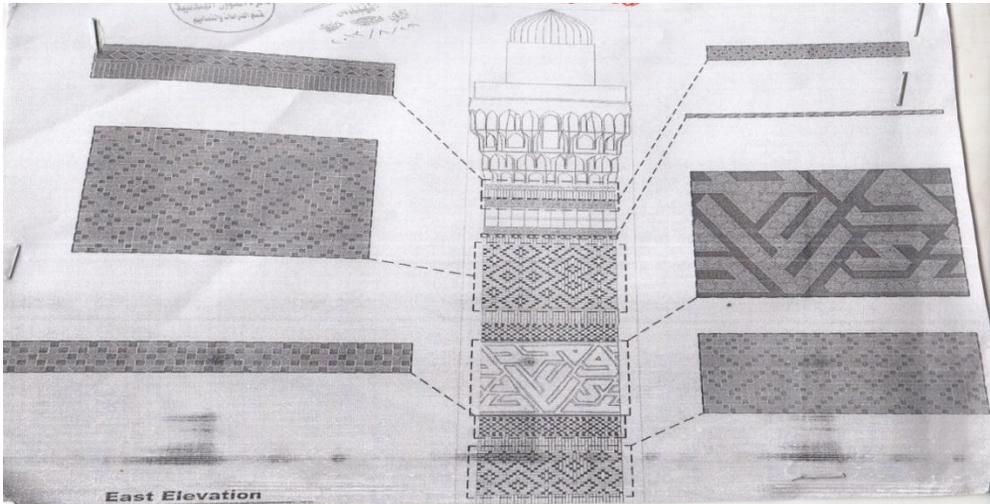
وعمد المصممين الى استخدام أسلوب معماري راقي قائم على مبدأ التناظر والمقابلة في التصميم ، فقد فصل الحقل الأوسط عن الحقل الأعلى بشريطان زخرفيان من الأجر الأفقي يناظران تماماً الشريطان الزخرفيان الذين يفصلان الحقل الأول عن الحقل الثاني بارتفاع (٤٠ سم) ، وقد أفرد المصممين مجالاً وأفقاً أوسع للحقل الثالث (الأعلى) من بدن المئذنة فبلغ ارتفاعه ما يقارب عن ٢,٨٠ متر ، أنظر شكل رقم (٦) .

ويشبه في تشكيله نقوشه وبناءه الحقل الأول مع فرق في الأرتفاع فقط، وأضاف إليه البناء شريط ضيق شُيد من الآجر بشكل عمودي، ويعلو هذا الشريط بآخر عريض نسبياً محاط بأطارين بارزين متشابهين في النقوش والتصميم الزخرفي المدور ومشغول بكتابات من سطرين بالآجر البارز على أرضية من الزخارف نجمية ورباعية مفرغة بشكل هندسي دقيق ومتصل ويبدو أن أجزاء كثيرة سقطت من كلمات الأطارين .

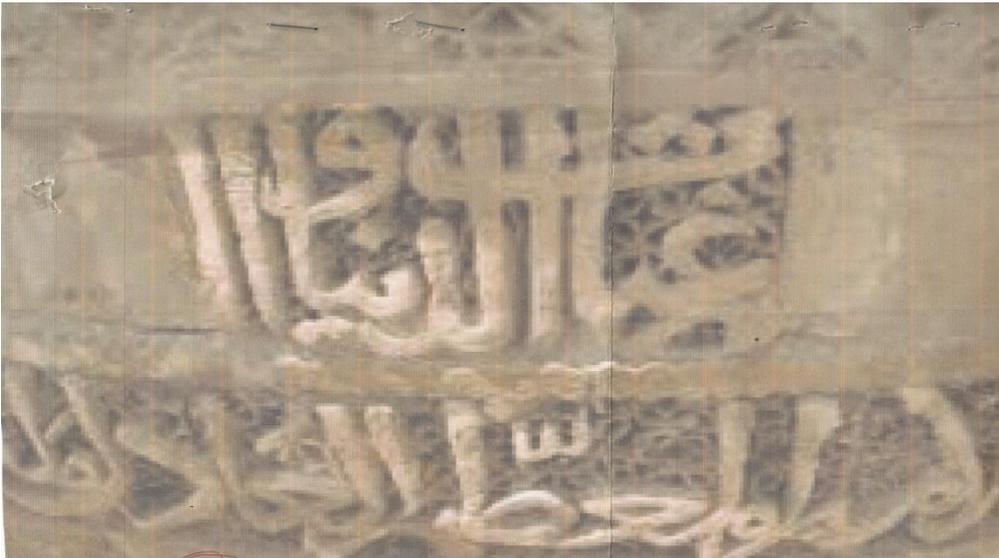
تؤرخ من خلالهما لتأريخ بناء المئذنة وعهد بانيها ففي الصف العلوي فيما تبقى مكتوب ((السلطان الأعظم غياث الدين والدنيا ... نده محمد طاب ثراه ... السلطان ...))

وفي الصف السفلي : ((... الله تعالى طلباً لجزيل ثوابه الأمير المعظم العادل ملك الأمراء منشيء العدل ومقرره حارس ...))^(٢٣). شكل رقم (٧)

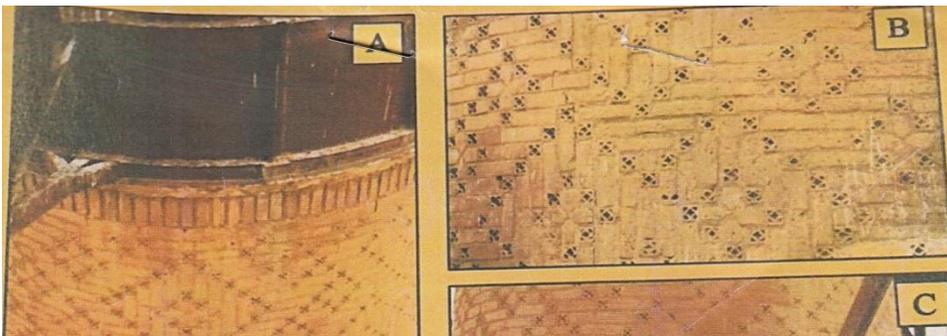
رقبة المئذنة وزخارفها

* أما رقبة المأذنة : فقد صُممت لتتناسب مع بدن المئذنة الغليظ نسبياً ، فبنيت ((بحجم غليظ نسبياً إذا ما قورنت مع رقاب مآذن بغداد))^(٢٤) ، فبلغ محيط الرقبة

٧,٣٥ م ، شكل (٩)

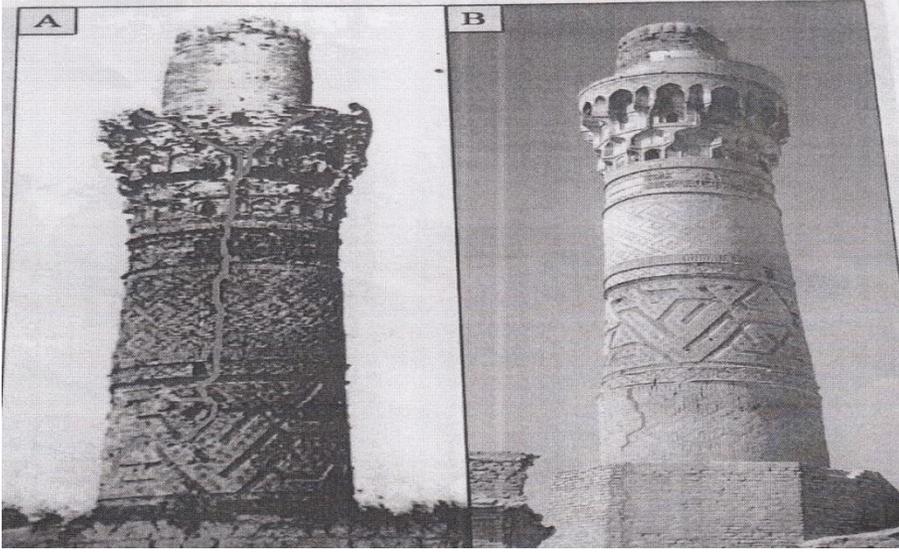
لابد من القول : بأن مئذنة الكفل قد أنحرفت عن محورها العمودي الذي لاتزال أسبابه غير محدودة وبالإمكان رؤية هذا الانحراف والميلان من الجهة الجنوبية الغربية للمئذنة ، في أقدم صورة لهذه المئذنة تعود لعام (١٩٢٤) كما في الشكل ادناه. رقم (١٠)

سنة ١٩٢٤م

سنة ٢٠٠٥م

(الشق الطولي في الجهة الشرقية)

لودققنا النظر في الشق الطولي العمودي في الجهة الشرقية والغربية للمئذنة سنجد أن الصور التاريخية قد وثقت لنا أبرز المخاطر التي لحقت بالمئذنة وعمارته، ومنها وجود شق طولي في الجهة الشرقية والغربية من المئذنة والذي رافق انحراف وتآكل المئذنة وبدأ ظاهراً عليها، والذي يبدأ من قاعدتها وكان يستمر حتى جزء المقرنصات كما في الصورة (١٠) وفي عام ٢٠٠٥م قد تم صيانتها، فبقيت آثاره على الغلاف الخارجي للمئذنة في صورة ٢٠٠٥م^(٣١).

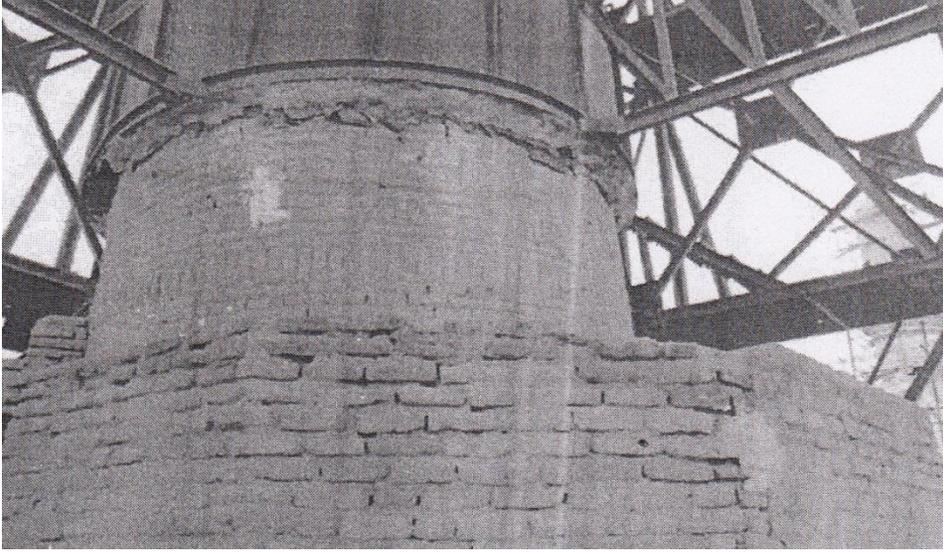
مما سبب تصدع الزخارف في جسم المئذنة والتلف في بعض الأجزاء، فبدأت سماكة طبقة الزخارف تقل من الأسفل إلى الأعلى، مما أثر تأثيراً كبيراً على مقرنصات الحقل الأول والثاني وأحدث تقوُّب في الأشكال المعينة وخشب المقرنص. شكل رقم (١١)

(الشقوق وبقع الرطوبة في القاعدة والطوق الأول للمئذنة)

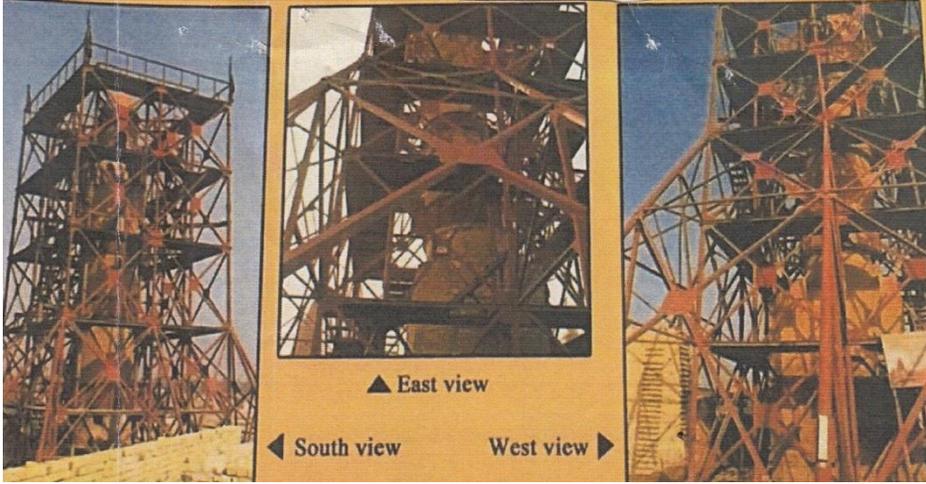
أن طريقة ربط الهيكل الحديدي الوقائي للمئذنة من خلال حلقات حديدية عريضة بهذا الجسم بواسطة الحقن (Grout) مما تسبب بالضغط على بدن المئذنة، وتآكل بعض مواد البناء والزخارف .

(الهيكل الفولاذي يحتضن المئذنة لأصلاحها في ستة مستويات)

مما دفع القائمين على صيانة المئذنة برفع الهيكل الحديدي سنة ٢٠١٤ (شكل رقم ١٢) والمباشرة بأصلاح وترميم أجزاء المئذنة بعمال صيانة ذوي أختصاص من خلال ترقيم الأحجار والمقرنصات وإعادة تأهيلها واستبدال التالف منها بنفس المواد وبنفس اللون.

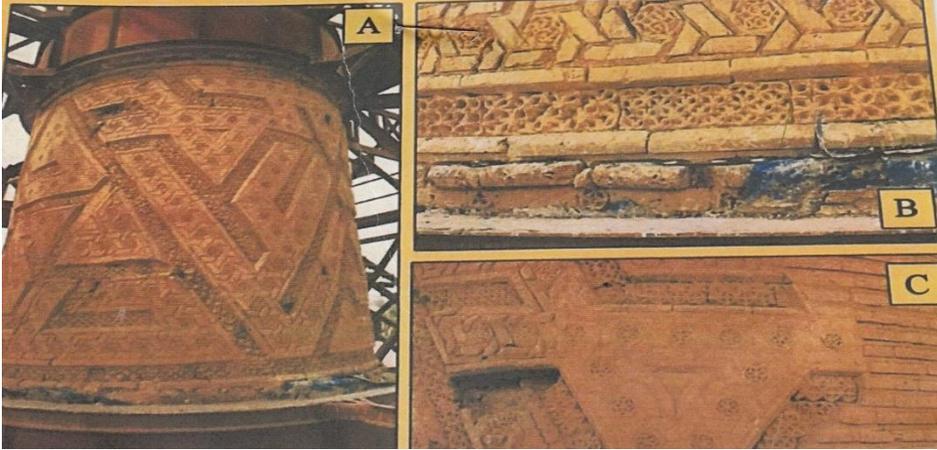
A - الجزء الأوسط من الجسم -B- الحلقة السفلى من الزخارف -C- الزخارف تاريخياً والأجزاء المستعادة المخططة مع الطوب البسيط

أن الأجر التزيني الخزفي المستخدم في جدار المنارة الخارجي في الحقل الثاني (الأوسط) من بدن المئذنة قد تم استعادته وترميمه بنفس نوعية الطوب المستعمل

وخصائصه وبعض قطع الآجر كان متساقطاً قد تم تلييسه بطبقة من الجص للحيلولة دون تغلل المياه اليه وحمايته من التأثيرات الجوية . شكل رقم (١٣)

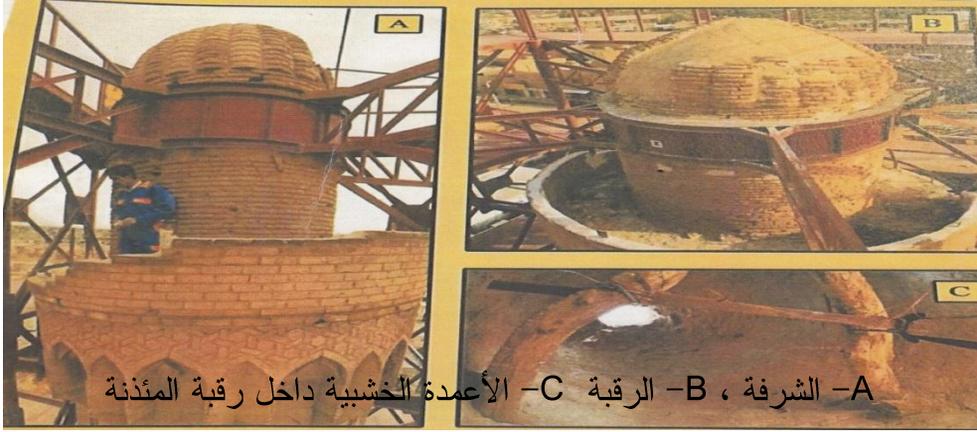
((ويتكون كل ظلع في الرقبة من واحد ونصف الطوب خصوصاً الطوب المنحوت ، تظهر الصور ان هذا الجزء قد تعرض للتلف على نطاق واسع خلال السنوات الماضية ، حتى تحول الى عش للطيور ، و حالياً تم أستعادة الأجزاء التالفة وحمايتها

A- الشرفة ، B- الرقبة C- الأعمدة الخشبية داخل رقبة المئذنة

مع التدابير التنفيذية للمشروع، حيث تم تثبيت أربع طبقات من المقرنصات المبنية بالطوب تُثبت على قضبان خشبية من الداخل، والذي يحفظ الشرفة في اعلاه، وفي الجهة الشمالية الغربية للرقبة، تقدم صف من الآجر في القشرة الخارجية ولهذا الغرض وضعت طبقة المؤونة من الجص بسمك (٣سم) على السطح المتبقي لضمان عدم سقوط القشرة الداخلية)) (٣٢) شكل رقم (١٥)
